TESIS DE MAESTRÍA

Evaluación de la calidad del aire interior en relación a los contaminantes biológicos –hongos y mohos*-proliferados en Cooperativas de Vivienda de construcción tradicional en Montevideo, Uruguay.

Alumna: Sofía Sáez, Arquitecta

Maestría en Arquitectura y Hábitat Sustentable
Facultad de Arquitectura
Universidad Nacional de La Plata

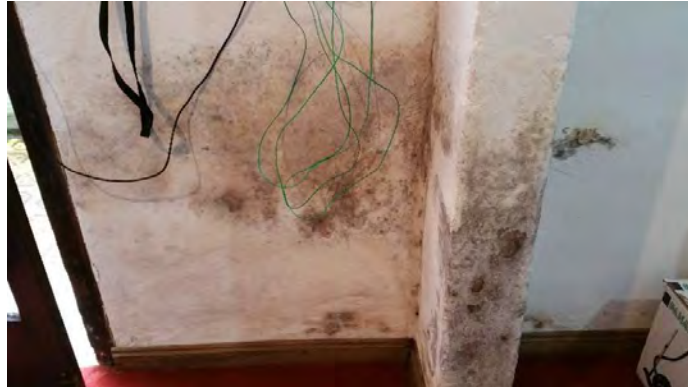
Figura 34: Humedad capilar - con proliferación de mohos-. Vivienda en Montevideo.

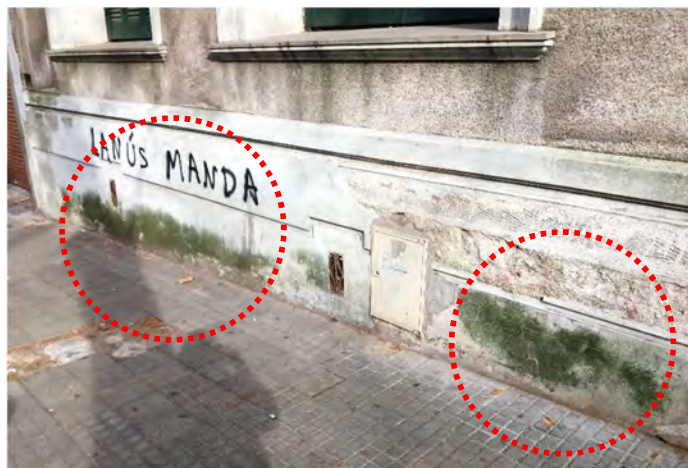
Figura 36: Humedad capilar – biodeterioro a nivel de zócalo exterior -. Vivienda en Montevideo.

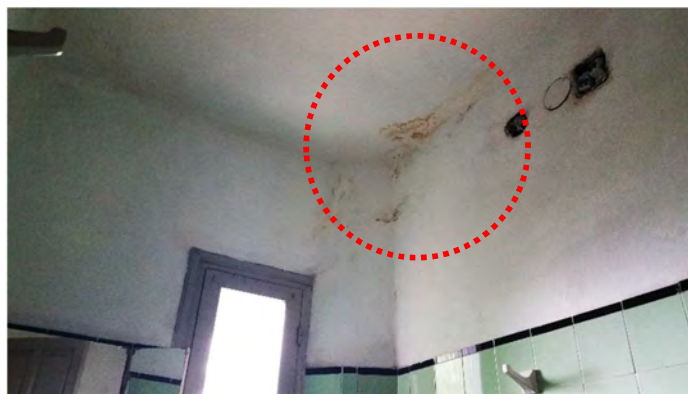
Figura 37: Humedad de filtración por fallo en impermeabilización en azotea. Vivienda en Montevideo.

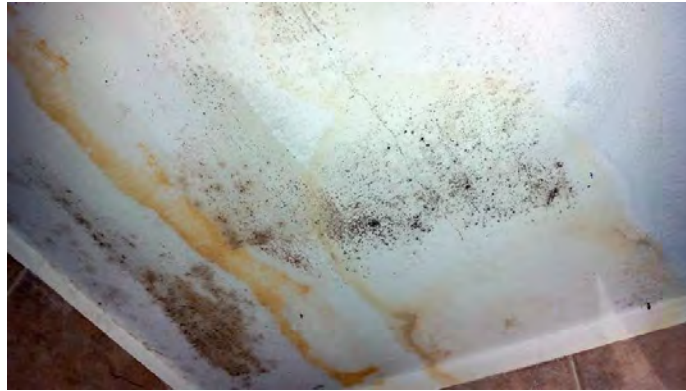
Figura 39: Humedad accidental por rotura de cañerías en el baño del piso contiguo. Vivienda en Montevideo.

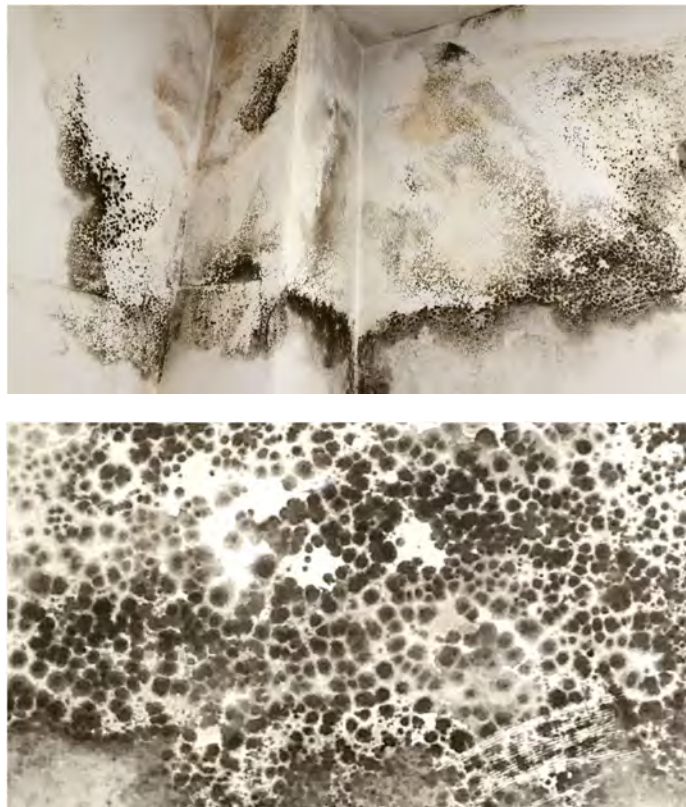
Figura 40: Humedad accidental por rotura de montante de agua potable con la consecuente inundación del ducto. Vivienda en Montevideo.

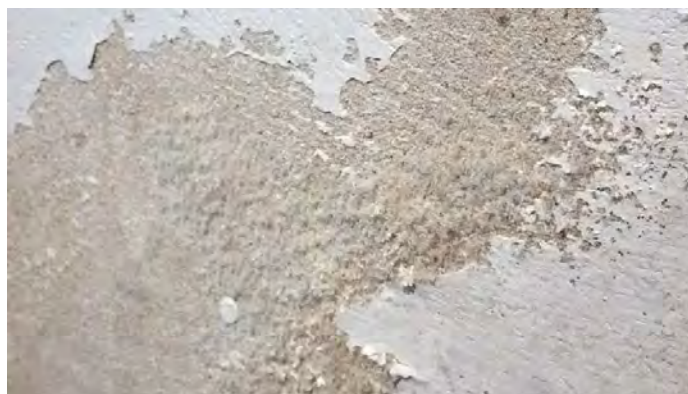
Figura 46: Eflorescencias salinas causadas por condensaciones en el interior del muro.
Vivienda en Montevideo.

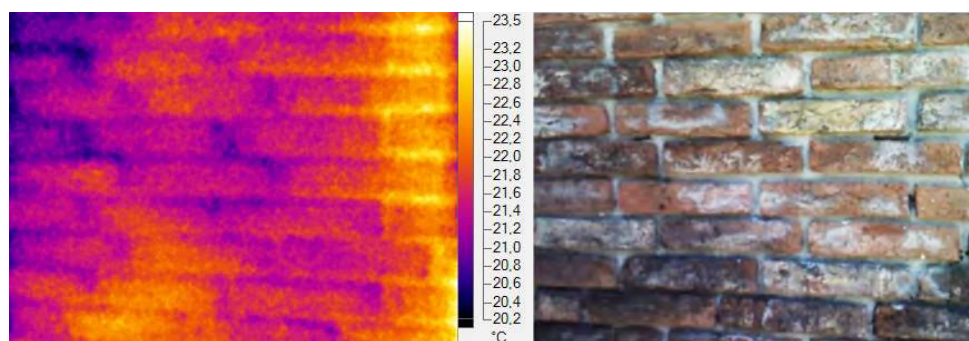
Figura 47: Termograma e imagen real del detalle del muro de mampostería vista en fachada suroeste. Vivienda en Montevideo.

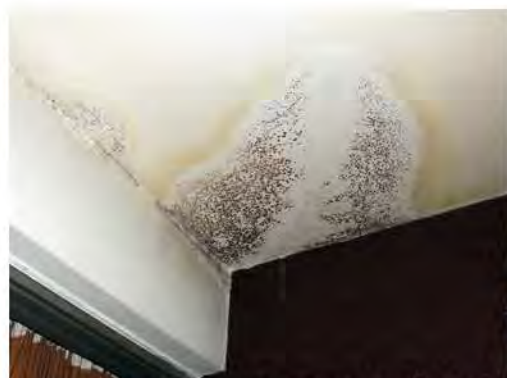
Fig. 21_Cielorraso de terraza cerrada
Fuente: fotografía tomada por la autora

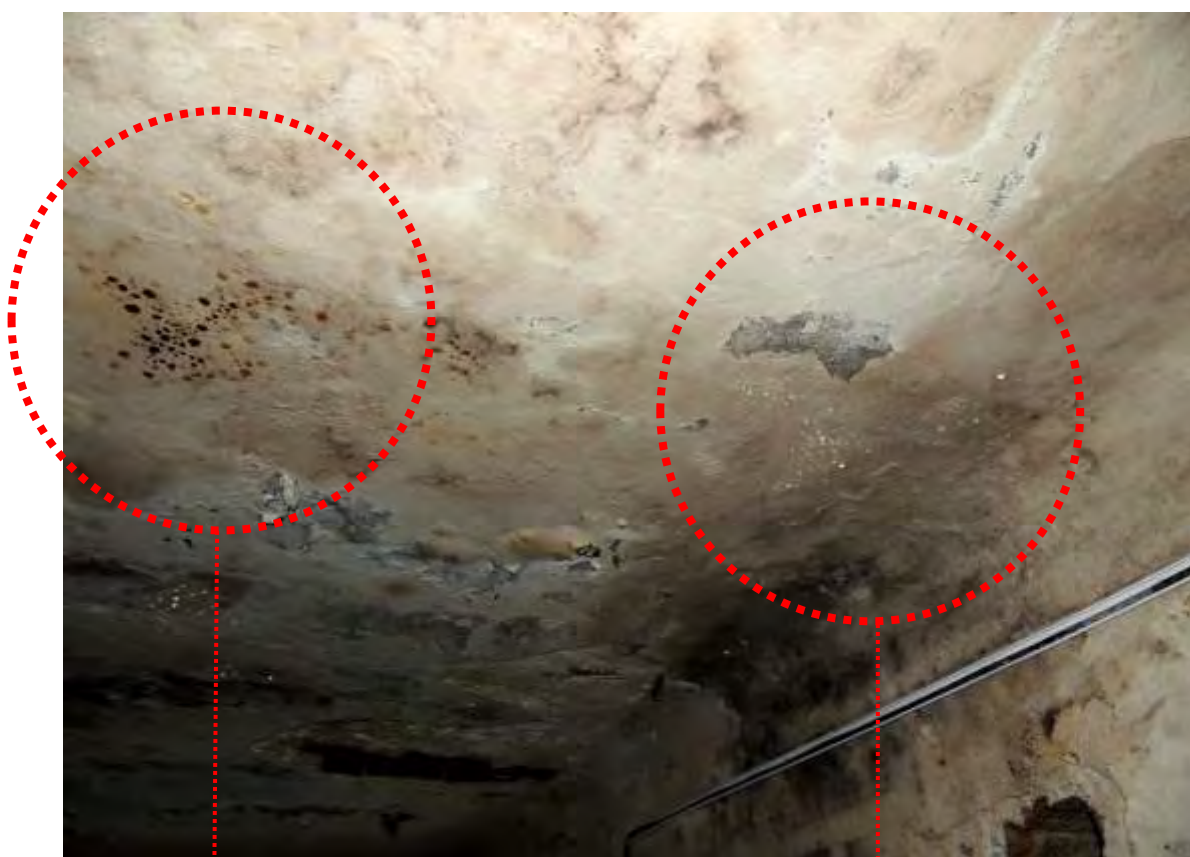
Figura 65: Condensaciones superficiales e intersticiales con escorrentía en cielorraso de oficina en desuso – Estudio de Caso n° 4.

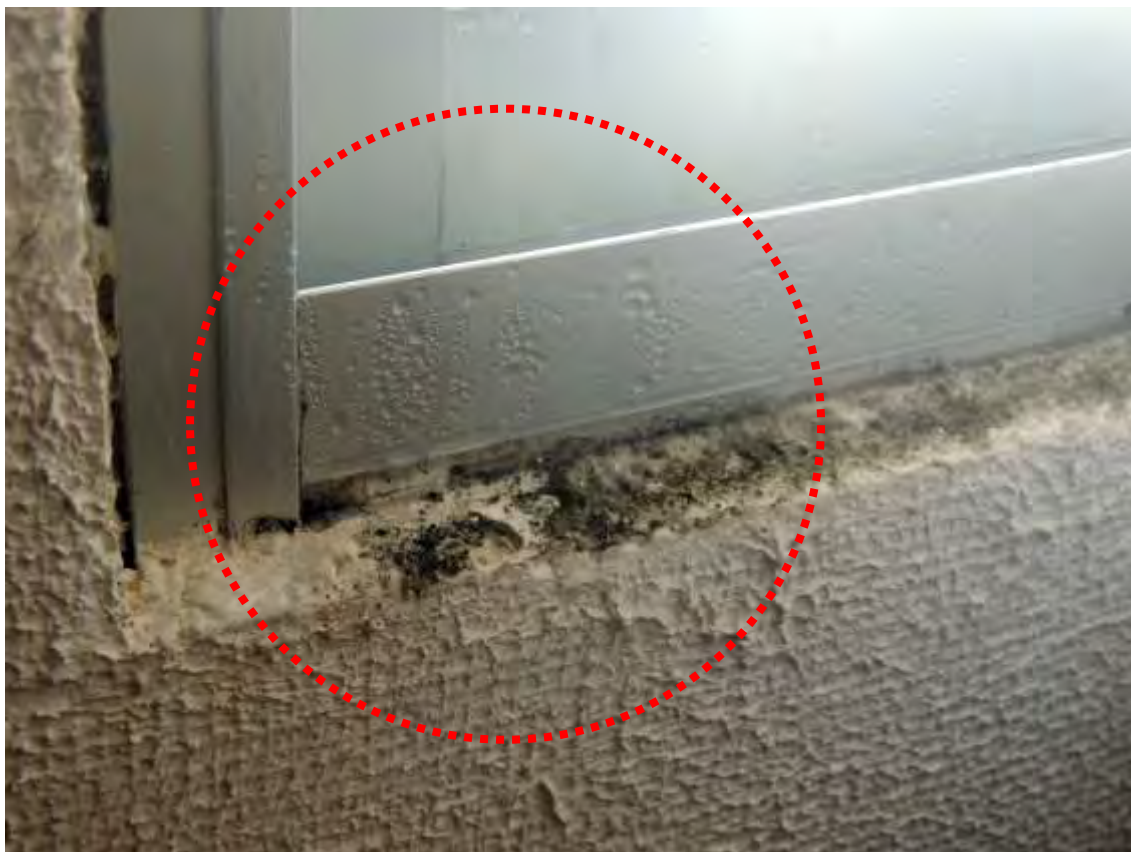
Figura 66: Condensaciones superficiales en abertura de aluminio con escorrentía en antepecho – Estudio de Caso n° 15

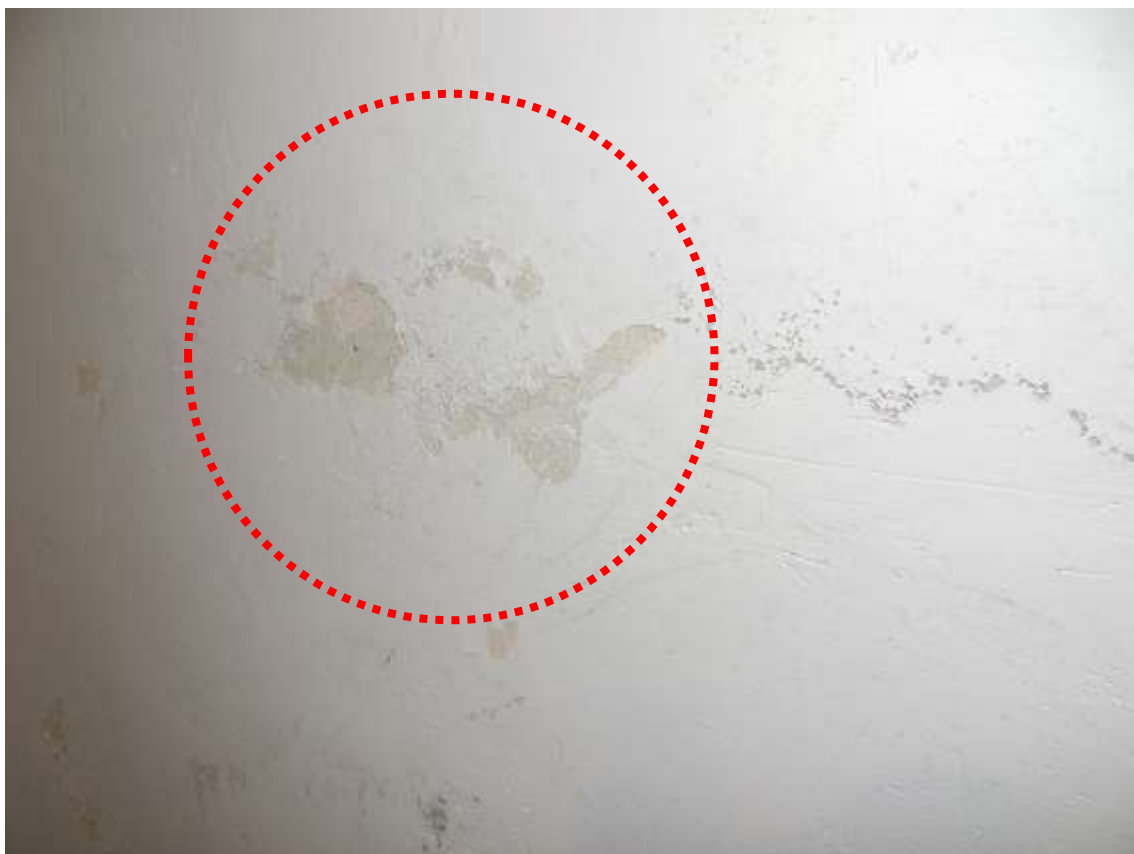
Figura 68: Eflorescencia en paño central de envolvente – Estudio de Caso n° 2
